35kV AIS 开关柜绝缘故障跳闸分析及 整改方案

摘要: 35kV 空气绝缘 (AIS) 开关柜体积相对紧凑, 如果环境控制不够完善, 凝露情况时有发生, 本文针对一起凝露引起的跳闸事故进行分析, 综合各种因素, 得出凝露发生的直接因素是由开关柜内部母排加热产生的“烟囱”效应与外部高温高温差环境共同作用造成的。从全面杜绝环境凝露和控制局放条件两个方向上, 项目的整改措施是更换已经碳化的绝缘件, 优化环境控制, 优化控制母排局放, 并加强运维管理。

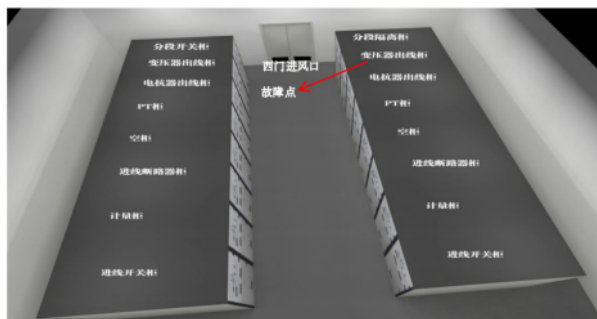
图1 变压器出线柜顶盖与旁边顶盖锈蚀程度对比图

6) 根据现场开关柜顶盖的锈蚀情况分析，靠近变电站西进出大门处4面开关柜的顶盖锈蚀严重，尤其是变压器出线柜的顶盖锈蚀严重（这是此次故障分析的重点，后面独立分析）。

本事故分析最大的难点在于变压器出线柜的锈蚀情况相对其他柜体特别严重，尤其是母线室上顶盖，已经严重锈蚀（见图1）。而旁边的开关柜顶盖却无锈蚀，尤其是开关柜东侧柜体顶盖几乎无痕迹，而西侧顶盖上有部分的锈迹。因此判断西侧可能是凝露问题的源头。从配电室内部结构简图（见图2）中可以看

1) 更换变压器出线柜顶盖，增加顶盖结构通风窗通风面积，控制开关柜母线室与顶盖的温差。

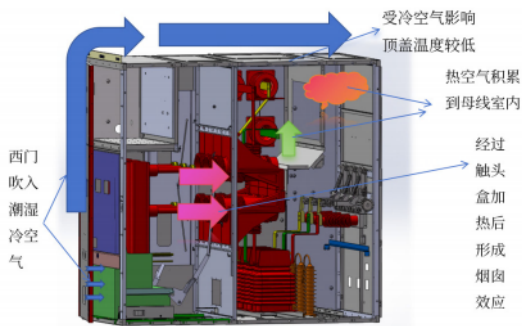
图3 开关柜内部结构图

根据图3开关柜内结构综合分析原因如下：西大门存在通风窗，尤其是秋季雨后，（只要存在内外高

温差高湿度的气体条件，均是隐患) 变电站内外温差高，户外高湿度的空气随季风涌向变电站内开关柜。一部分低温高湿气体向上流过开关柜上顶盖，从顶盖处与开关柜进行热交换，降低了顶盖处的温度，尤其是顶盖通风窗处的温度。一部分低温高湿的空气通过开关柜的前面通风窗进入断路器室，经过触头盒进入母线室，流经触头盒时，其内部触臂因流过电流产生热量，进而加热流过的空气，空间狭小修长产生负压条件，形成烟囱效益，让热空气连绵不断地积累到母线室内，在顶盖处与温度最低的通风窗处产生最大温差，并积累凝露，环境湿气含盐离子进而加速了顶盖的锈蚀。而为什么是变压器出线柜锈蚀更为严重，则是因为靠近西侧门处只有变压器出线柜内的触臂上流过
